# Be in Charge App Epsilon 12V100Ah / 12V150Ah Bluetooth-Probleme Firmware v1.3.3/1.3.4

Version 1.0, Dezember 2023

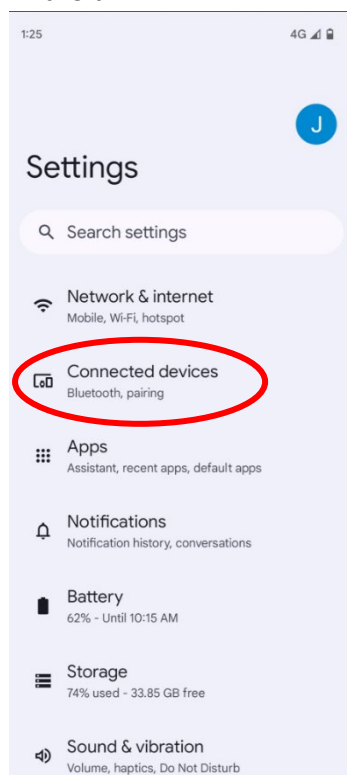
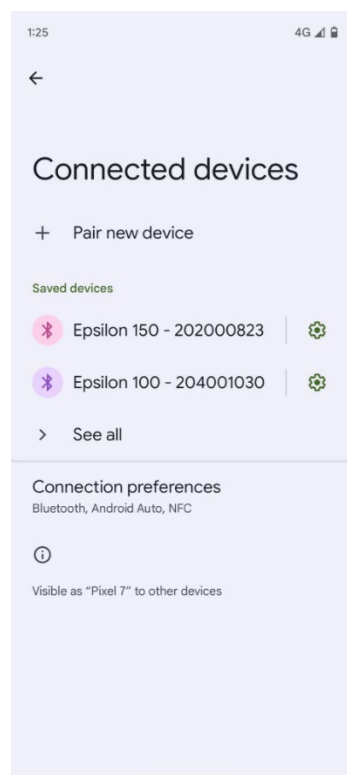
#### Android

### 1.1 Gehen Sie im Menü „Einstellungen“ zu „Verbundene Geräte“.

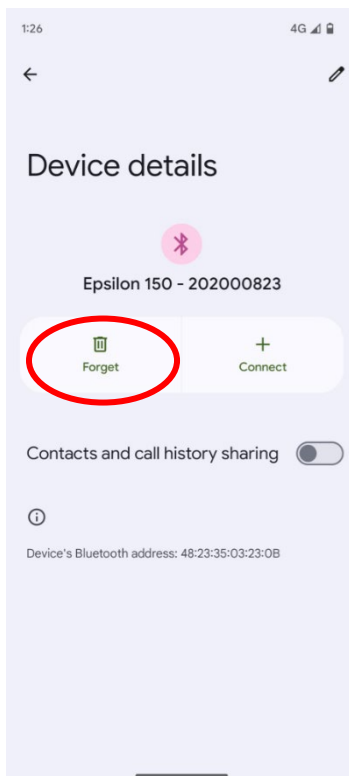
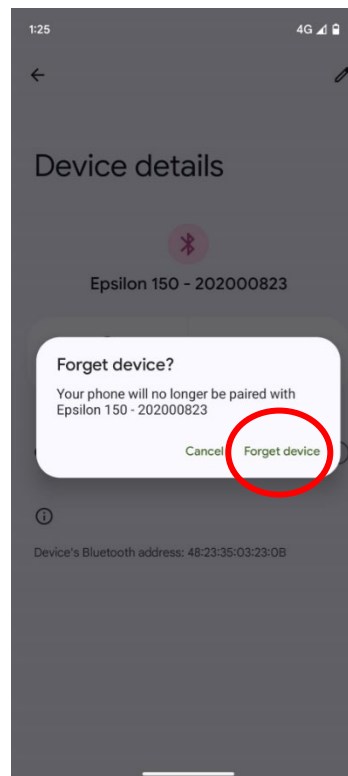
### Android

1.2 Auf Epsilon-Batterie tippen und dann auf „Entfernen“ Die Batterie wird dauerhaft aus den Bluetooth-Einstellungen entfernt, indem man auf „Gerät entkoppeln“ tippt
